車名	初度登録	型式・車体番号		架装形状	管理No.
	三菱	H 24/7	TKG - FK72FY-570044		増トン アームロール	50053

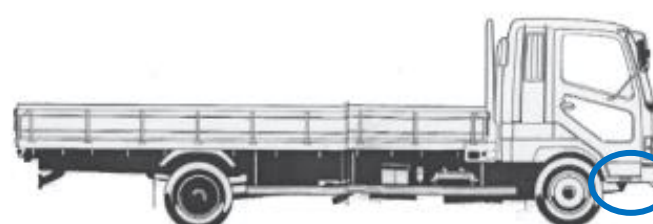
コーナーパネル 傷

テールランプ ステーパー 曲り

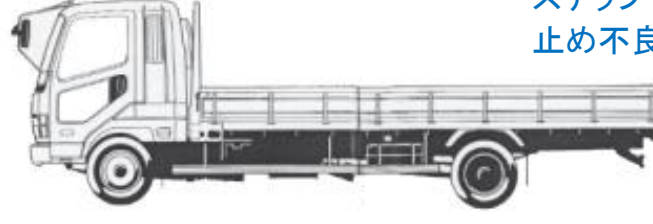
ステップ 曲り 止め不良

Rバンパー 曲り小、カバー欠品
反射板 傷
