| | 車名 | 初度登録 | 型式・車体番号 | | | 架装形状 | | | | | | | |
| | 日野 | H 23/9 | LDG - GK8JNAA-10055 | | | セーフティローダー | | | 管理No. | 50103 | | | |

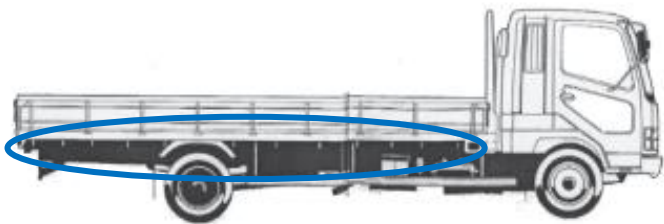
| 天井 凹み Sミラーメッキカバー 傷 | | | | | | | | | | | | | |
| Fバンパー 傷、凹み | | | | | | | | | | | | | |
| ロッカー 傷、サビ少、塗装ハゲ | | | | | | | | | | | | | |

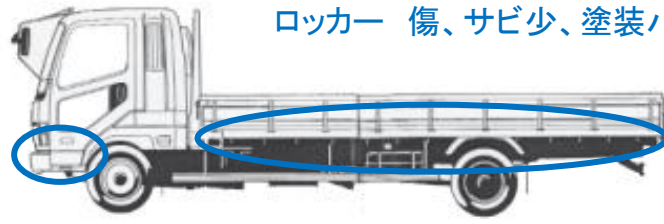
| スロープハンガー 傷、サビ 塗装ハゲ | | | | | | | | | | | | | |
| ステップカバー 割れ | | | | | | | | | | | | | |
| Rバンパー 凹み 反射板 傷 | | | | | | | | | | | | | |
