車名	初度登録	型式・車体番号		架装形状		管理No.		
	いすゞ	H 23/1	LKG - FTR90T2-7000307		増トン セルフクレーン		50152		
前登録ナンバ	車検有効期限		走行距離		積載量	荷台寸法(mm)			
三重 事業用	切れ		388,499 km		6,300	L	W	H	
	(抹消)		知年月	○	kg	5,040	2,400	(門) 380	
エンジン状態		A・(B)・C	AC	(良) 不良 無	ブレーキ (A) V	EG	240 PS	(ターボ)・NA	
						T/M	6 速	3 ペダル	
								フロア	
エンジン(異音、油・水漏れ等)				良好		オイル	✓	冷却水	✓
ミッション・デフ(異音、油漏、錆等)				良好		キャブ内部		備考	
フレーム関係(錆、車体番号等)				サビ少 再塗装		ベツト (有) 無		ヘッドランプ (HID) ハロゲン	
上物メーカー名 年式、型式及状態等				特記、重点確認		汚れ 小 (中) 大		補助ブレーキ 1 段	
タダノ TM-ZE365SLHRNS No.KA3527				増トン ワイド リヤエアサス		シート破 有 (無)		電動格納ミラー (有) 無	
5段 ラジコン フックイン 2.93t吊り アウトリガ自動張出				5段 ラジコン フックイン		ETC (有) 無		キーレス (有) 無	
ウィンチ 埋込鉄環31対+16 造りボディ、ネタ角パイ				造りボディ ネタ角パイ		ナビ (良) 不良		スペアキー (有) 無	
床鉄板張り、サビ少 アルミ5方開				アウトリガ自動張出		バックモニタ (有) 無		工具 有 (無)	
						ナビ同体 (カラ) 白黒		リサイクル料 ¥13,220	
Fガラス		タイヤ状態							
要交換	良好	(飛石有)							
飛石25mm×2		1～10、×、欠、で記載							
記録簿	有	(無)							
取説車体		(有)	無	キャブ天井 凹み少				Sミラーケース 割れ、カバー欠	
取説上物		(有)	無	ボディ/リヤスロープハンガー 前立モノ入れ

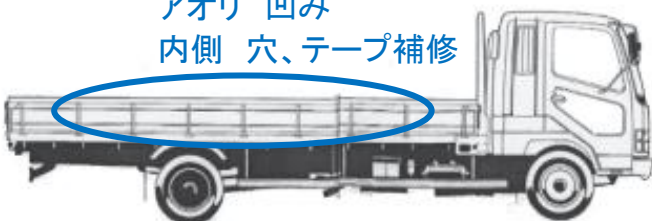
メンテノート		有	(無)	アオリ 凹み 内側 穴、テープ補修					
PMマフラ		有	無

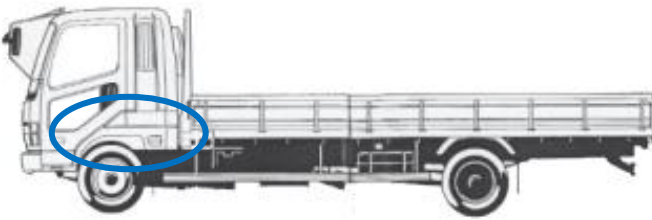
燃料タンク		リヤアオリ 凹み小							
200		q							
		タイヤハウス内 板金補修
