車名	初度登録	型式・車体番号		架装形状	管理No.
	日野	H 29/2	TKG - XZU710M-0021356		PG付き平ボディ	50017

前登録ナンバー	車検有効期限	走行距離		積載量	荷台寸法(mm)			上陽自動車(株)
千葉 レンタル	R7.10.22	81,939 km		2,000 kg	L 4,320	W 2,080	H (門) 370	
		知年月	-	一体別体

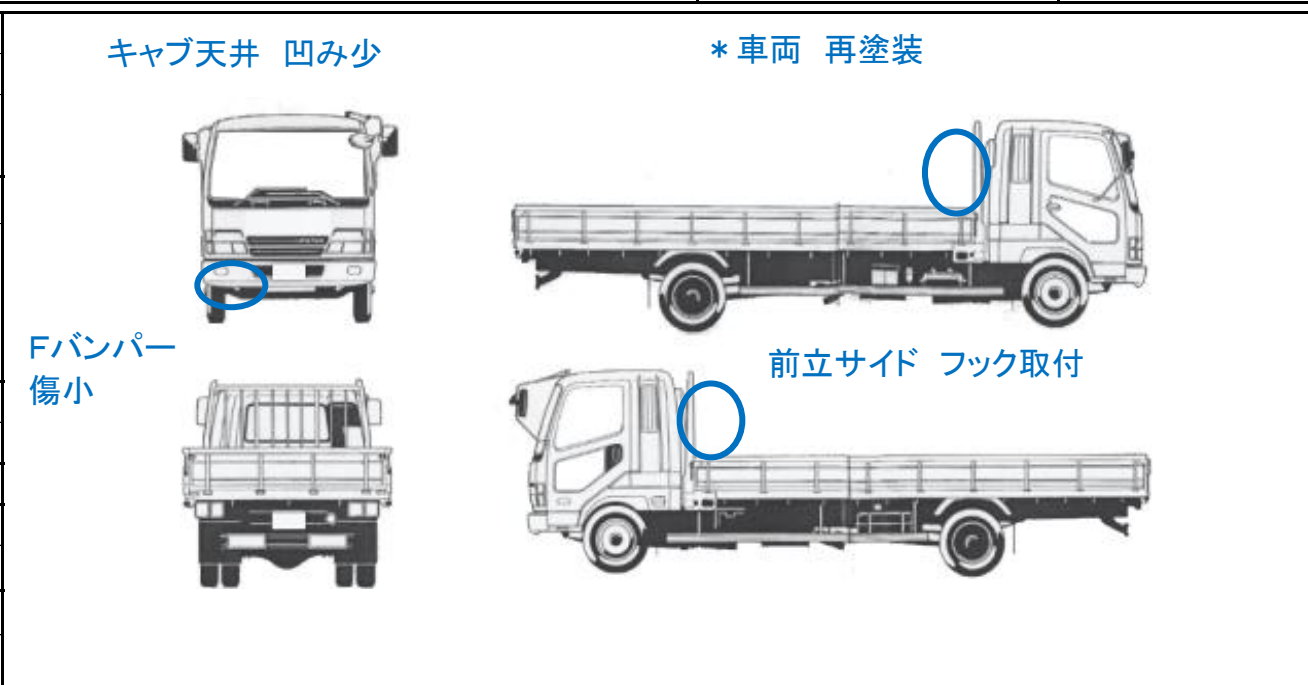
エンジン(異音、油・水漏れ等)	<b>良好</b>	オイル	✓	冷却水	✓	キャブ内部	備考		
ミッション・デフ(異音、油漏、錆等)	<b>デフ 再塗装</b>					ベット	有 <b>無</b>	ヘッドランプ	HID <b>ハロゲン</b>
フレーム関係(錆、車体番号等)	<b>再塗装</b>	車体番号	✓			汚れ	小 <b>中</b> 大	補助ブレーキ	1 段
上物メーカー名 年式、型式及状態等	<b>アオリラック1対</b>		<b>特記、重点確認</b>		シート破	有 <b>無</b>	電動格納ミラー	有 <b>無</b>	
	<b>ゲート新明和 RA08-1162 No.S90802942 2018年式</b>		<b>跳上ゲート</b>		ETC	有 <b>無</b>	キーレス	有 <b>無</b>	
	<b>L:1,320×W:1,890 *ゲートフロアストッパー 溶接固定</b>		<b>AT</b>		ラジオ	<b>良</b> 不良	スペアキー	有 <b>無</b>	
	<b>*床 フケ *アオリ内張 フケ、ウキ *ロッカー フック取付穴</b>		<b>ワイドロング</b>		バックモニタ	有 <b>無</b>	工具	有 <b>無</b>	
						カラー 白黒	リサイクル料	<b>¥8,820</b>
