| | 車名 | 初度登録 | 型式・車体番号 | | | 架装形状 | | | | | | | | |
| | 三菱 | H 27/2 | TKG - FK61F-586085 | | | クレーン付き平ボディ | | | 管理No. | 50157 | | | | |

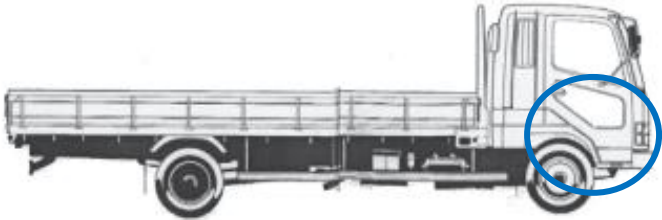
| 記録簿 | 有 | 無 | | | | | | | | | 6 6 | | | |
| | | | | | | | | | | | - - | | | |
| | | | Fバンパー 傷 | | | | | ドア 凹み、サビ少<br>内側 サビ少 | | | | | | |

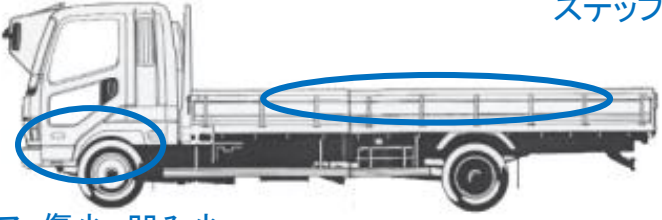
| 記録簿 | 有 | 無 | | | | | | | | | 6 6 | | | |
| | | | | | | | | | | | - - | | | |
| | | | Rバンパー 割れ小 | | | | | ステップ 曲り小 | | | | | | |
| | | | | | | | | ドア 傷少、凹み少<br>ステップ 曲り | | | | | | |
| | | | | | | | | アオリ 曲り小、内側凹み<br>Sバンパー 曲り | | | | | | |
| | | | | | | | | Fフェンダー 傷、割れ小 | | | | | | |
