| | 車名 | 初度登録 | 型式・車体番号 | | | 架装形状 | | | 管理No. | | | | | | |
| | UD | H 26/6 | QKG - PK39LH-10549 | | | 増トン プレスパッカー | | | 51045 | | | | | | |

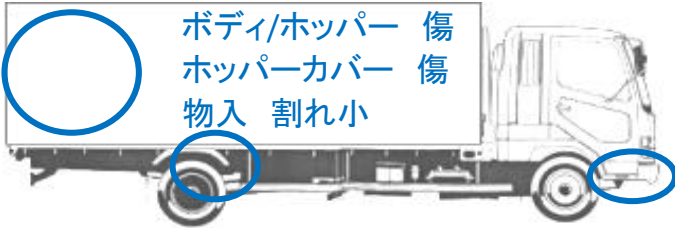
| Fパネル 傷少 | | | | | | | | ボディ/ホッパー 傷<br>ホッパーカバー 傷<br>物入 割れ小 | | | | ステップ<br>カバー<br>割れ小 | | | |
| Rフェンダー 曲り小 | | | | | | | | | | | | | | | |

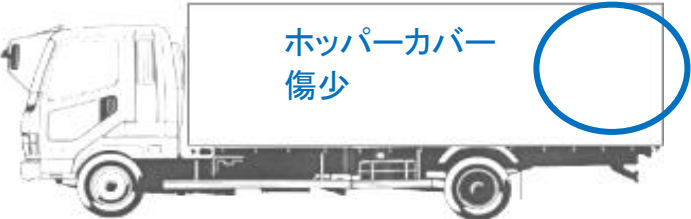
| ホッパー<br>カバー<br>割れ小 | | | | | | | | ホッパーカバー<br>傷少 | | | | | | | |
| 投入口シャッター<br>曲り小 | | | | | | | | | | | | | | | |
