車名	初度登録	型式・車体番号	架装形状	
	三菱	H 20/12	PDG － FK61F-722906	アルミブロック平ボディ	管理No. 48115

前登録ナンバ	車検有効期限		走行距離			積載量	荷台寸法(mm)			
		切れ	474,527 km			3,100 kg	L 6,200	W 2,150	H リヤ 590 690	上陽自動車㈱
		(抹消)	ﾀｺ年月	－	一体 / 別体

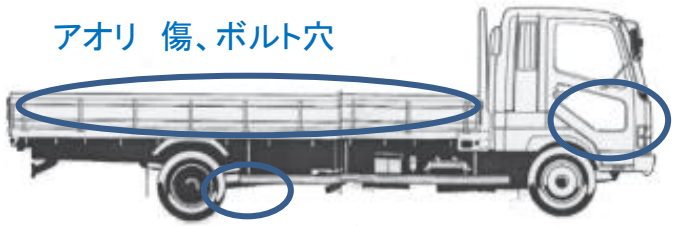
Sミラーカバー 亀裂、割れ

Fバンパー 飛石傷

アオリ 傷、ボルト穴

ドア 看板跡

Sバンパー クサリ

Rアオリ 傷、凹み小

Rバンパー 凹み、テープ補修
