車名	初度登録	型式・車体番号	架装形状	
	いすゞ	H 28/9	TPG － NPR85YN-7012907	タンクローリー	管理No. 50142

前登録ナンバ	車検有効期限		走行距離			積載量	荷台寸法(mm)			
京都 自家用	R7.9.15	切れ	73,006 km			3,720 kg	L —	W —	H (門) —	上陽自動車㈱
		抹消	ﾀｺ年月	—	一体 別体

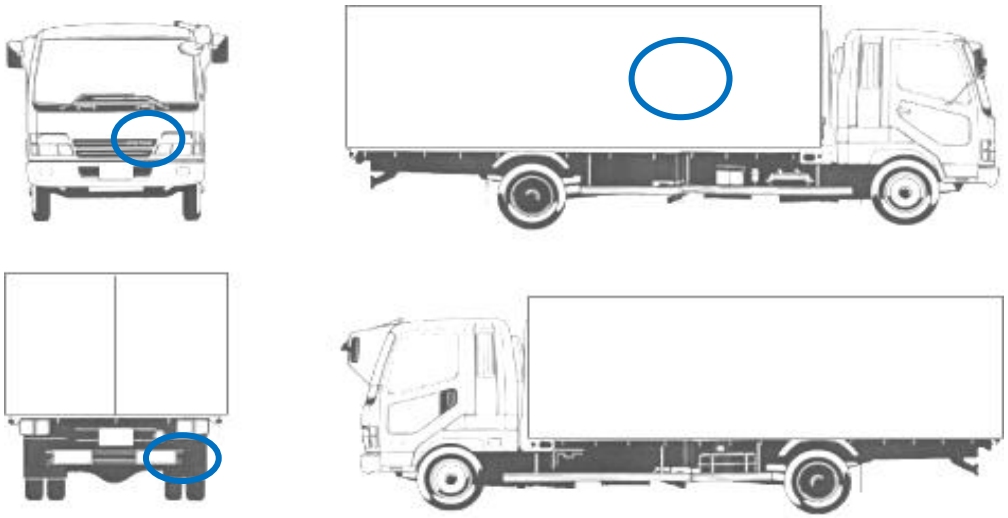
Fグリル 割れ

タンク側面 塗装ハゲ少

Rバンパー(テールガード) 曲り
