車名	初度登録	型式・車体番号	架装形状	
	マツダ	H 17/2	PB － LPR81AR-7001568	幌ウィング	管理No. 50094

前登録ナンバ	車検有効期限		走行距離	積載量	荷台寸法(mm)			
		切れ	146,945 km	3,000 kg	L 4,350	W 2,000	H (門) 1,900 2,100	上陽自動車㈱
		抹消	タコ年月 ― 一体 別体

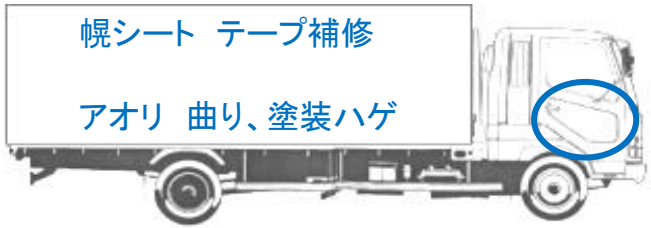
リヤアオリ
塗装ハゲ

ドア
傷

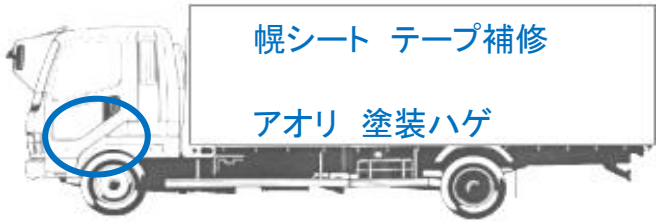
ドア 傷、凹み
ステップ 曲り
