車名	初度登録	型式・車体番号	架装形状	
	三菱	H 16/1	KK － FE71CBD-505265	ダンプ	管理No. 51117

前登録ナンバ	車検有効期限		走行距離			積載量	荷台寸法(mm)			
熊谷 レンタル	R8.4.15	切れ	123,320 km			2,000 kg	L 3,040	W 1,600	H (門) 320	上陽自動車㈱
		抹消	タコ年月	－	一体 / 別体

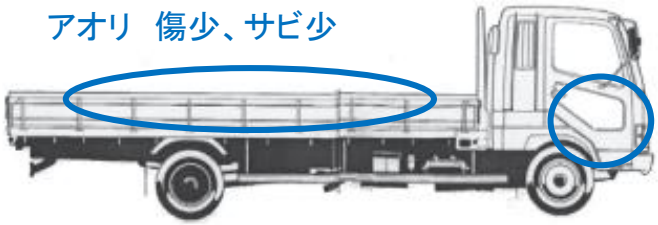
キャブ天井 傷、凹み

アオリ 傷少、サビ少

ドア
板金(パテ)

リヤアオリ
傷、凹み
サビ

ドア 板金(パテ)
