車名	初度登録	型式・車体番号		架装形状	管理No.
	三菱	H 19/9	PDG - FQ62F-720039		クレーン付	45095

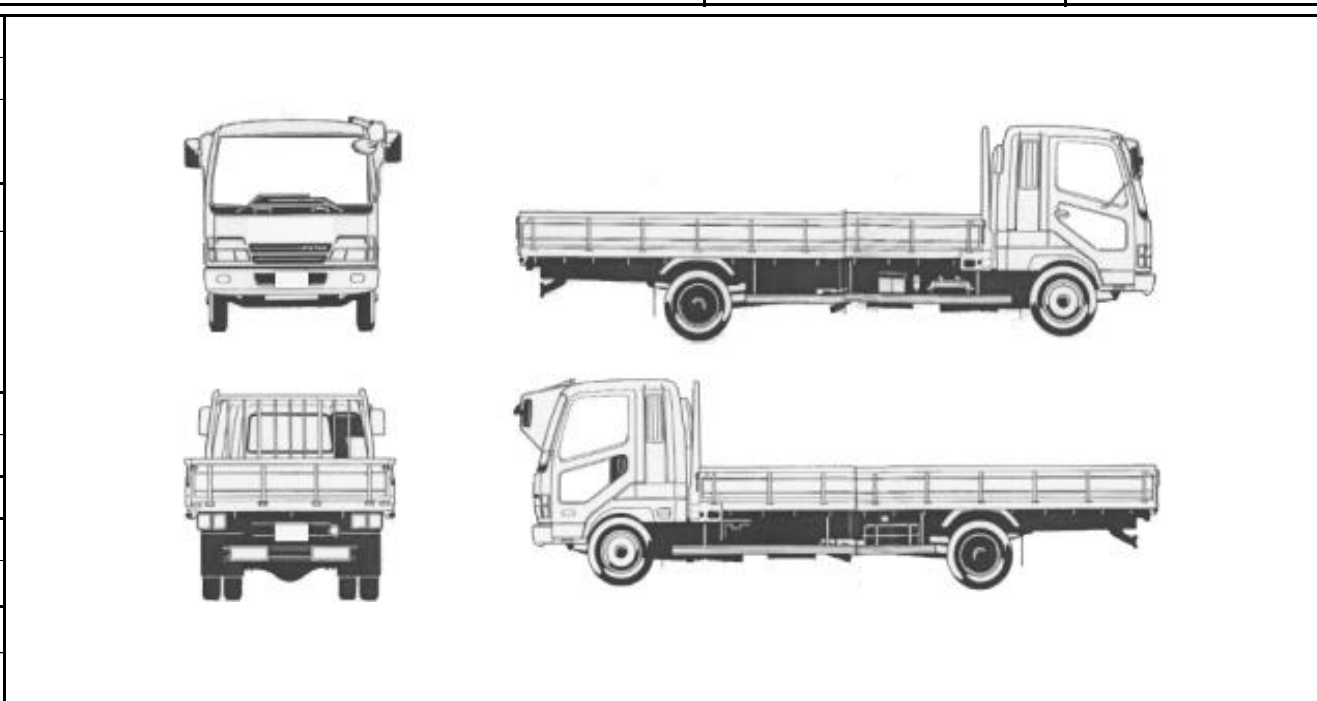
エンジン(異音、油・水漏れ等)	良好	オイル	✓	冷却水	✓	キャブ内部	備考
ミッション・デフ(異音、油漏、錆等)	デフサビあり 防錆塗装済み					ベツト (有) 無	ヘッドランプ HID (ハロゲン)
フレーム関係(錆、車体番号等)	サビあり 防錆塗装済み	車体番号	✓			汚れ 小 (中) 多	補助ブレーキ 2 段
上物メーカー名 年式、型式及状態等	ユニック URU504RKK 同年式	特記、重点確認				シート破 有 (無)	電動格納ミラー (有) 無
	4段 ラジコン フックイン 2.93t吊り	ツーデフ				ETC (有) 無	キーレス 有 (無)
	アルミ5方開 床縞鉄板 フック8対					ラジオ (良) 不良	工具 有 (無)
	※高さ制限装置作動せず					バックモニタ 有 (無)	
						リサイクル料	¥11,010

Fガラス		
要交換	(良好)	飛石有
記録簿	有	無
取説車体	有	(無)
取説上物	有	(無)
メンテノート	有	(無)
燃料タンク		
300	ℓ
