車名	初度登録	型式・車体番号		架装形状	管理No.	51079
	日野	H 27/3	TKG - FC9JCAA-21466		Lゲートダンプ

前登録ナンバ	車検有効期限	走行距離		積載量	荷台寸法(mm)			上陽自動車(株)
松本 レンタル	R8.4.29	切れ	97,981 km	3,450 kg	L 3,140	W 2,000	H (門) 350	
		抹消

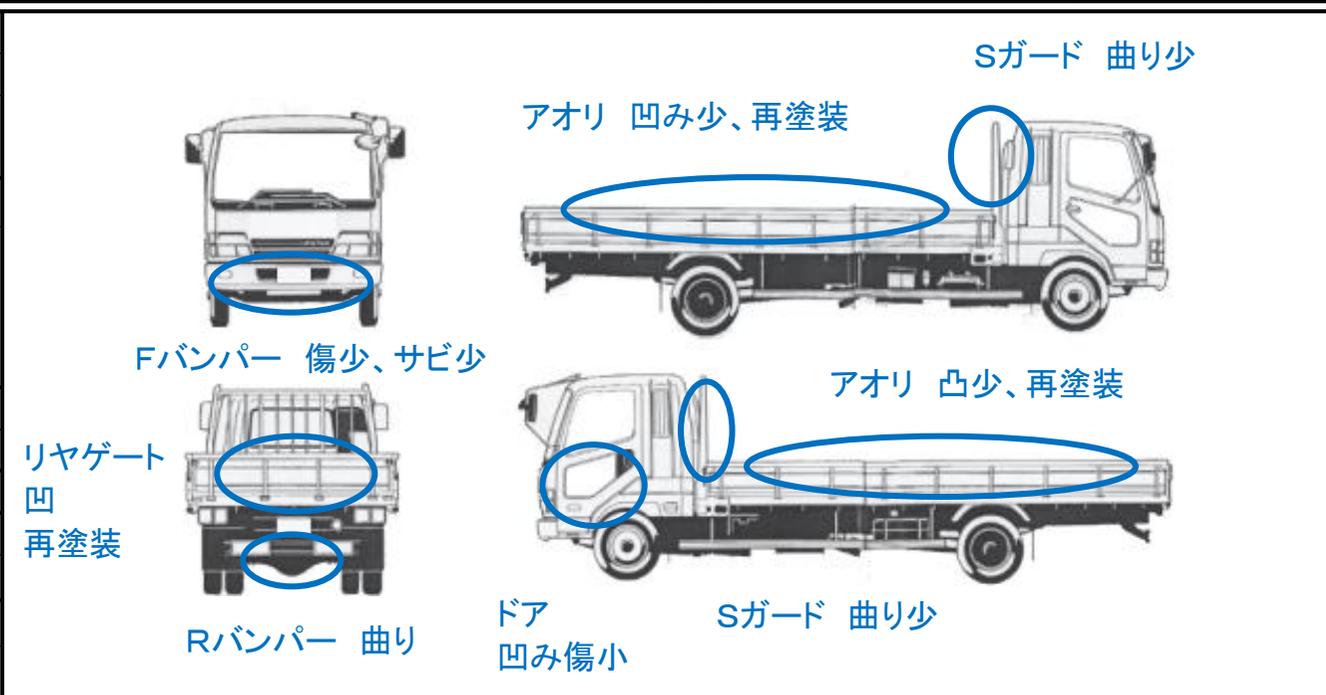
エンジン(異音、油・水漏れ等)	良好	オイル	✓	冷却水	✓	キャブ内部	備考
ミッション・デフ(異音、油漏、錆等)	良好					ベット 有 <b>無</b>	ヘッドランプ <b>HID</b> ハロゲン
フレーム関係(錆、車体番号等)	サビ少 再塗装	車体番号	✓			汚れ 小 <b>中</b> 大	補助ブレーキ 1 段
上物メーカー名 年式、型式及状態等	特記、重点確認					シート破 <b>有</b> 無	電動格納ミラー <b>有</b> 無
極東 コーシオンプレート欠品	Lゲート					ETC <b>有</b> 無	キーレス 有 <b>無</b>
Lゲート 自動シート、シート穴 前立アングル補強	自動シート					ラジオ <b>良</b> 不良	スペアキー 有 <b>無</b>
* 床 ナミ * 横ネタ 曲り * ボディ 反り、前側浮き						バックモタ 有 <b>無</b>	工具 有 <b>無</b>
* 前立 曲り、ヒサシ割れ穴						カラー 白黒	リサイクル料 ¥10,400
